А К Т

государственной историко-культурной экспертизы проектной документации на проведение работ по сохранению (реставрации и приспособлению для современного использования вестибюлей и подземных пешеходных переходов, прилегающих к ним) выявленного объекта культурного наследия "Станция Московского метрополитена "Площадь Революции", 1938 г., арх. А.Н.Душкин, Ю.П.Зенкевич, Н.И.Демчинский, инж.-констр. Н.Комаров, худ. В.Ф.Бородиченко, скульпт. М.Г.Манизер – наземный вестибюль, 1947 г.; – перронный зал с архитектурно-художественными интерьерами, 1938 г.", расположенного по адресу: г. Москва, пересечение Никольской ул. и Богоявленского пер. (Революции пл.)

г. Москва,
2016 г.

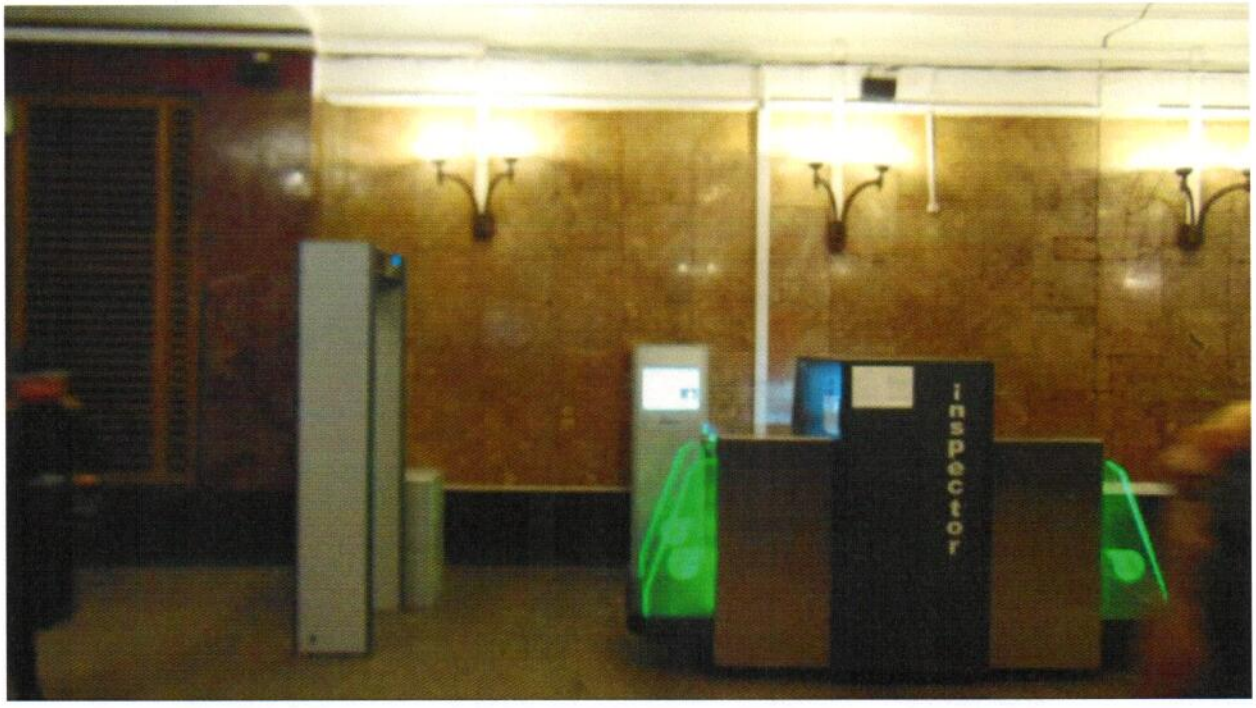
Плоский потолок кассового зала – кессонирован глубокими квадратными кассетами. По всему периметру потолок обрамлен штукатурными тягами – утраты четкости линий архитектурных деталей, следы протечек, местами трещины и отслоение окрасочного слоя. Фото – 2016 г.

Облицовка стен перехода в эскалаторный зал. Светильники-бра с металлической арматурой и чашеобразными плафонами на стенах перехода в эскалаторный зал - сильное загрязнение, утрата защитного слоя. Фото – 2016 г.

Освещение в эскалаторном зале. Эллипс плафон, оформленный трапециевидными кессонами и широким профилированным карнизом – загрязнения поверхности, микротрещины в отделочном слое, утрата четкости линий архитектурных деталей. Фото – 2016 г.

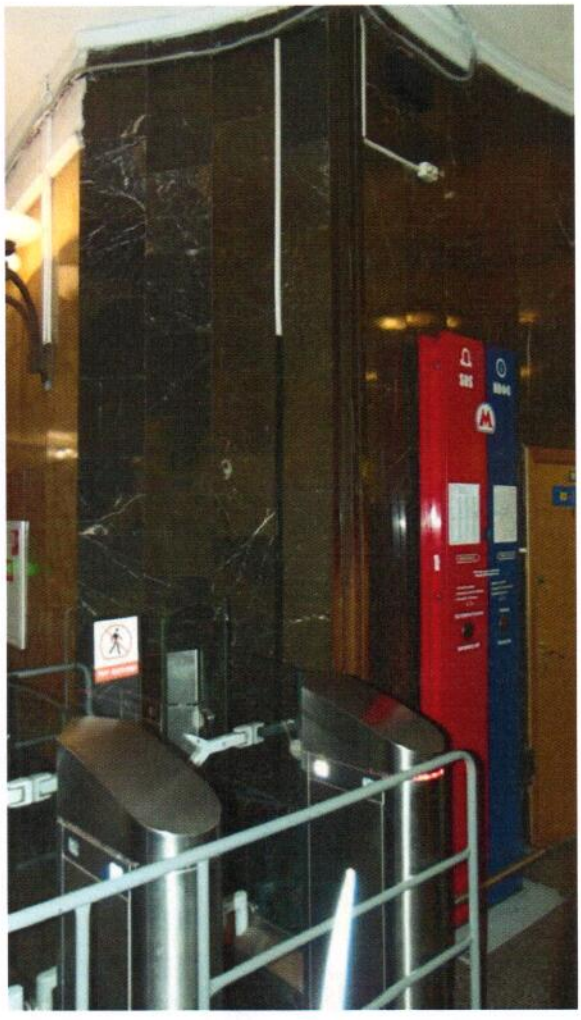
Кессонированный потолок эскалаторного зала. Фото – 2016 г.

Переход в эскалаторный зал. Первоначальные полы утрачены, заменены на гранитные – трещины, сколы, битые плиты, вытертость поверхности. Фото – 2016 г.

Облицовка стен и колонн эскалаторного зала. Следы ремонта облицовки колонн. Фото – 2016 г.

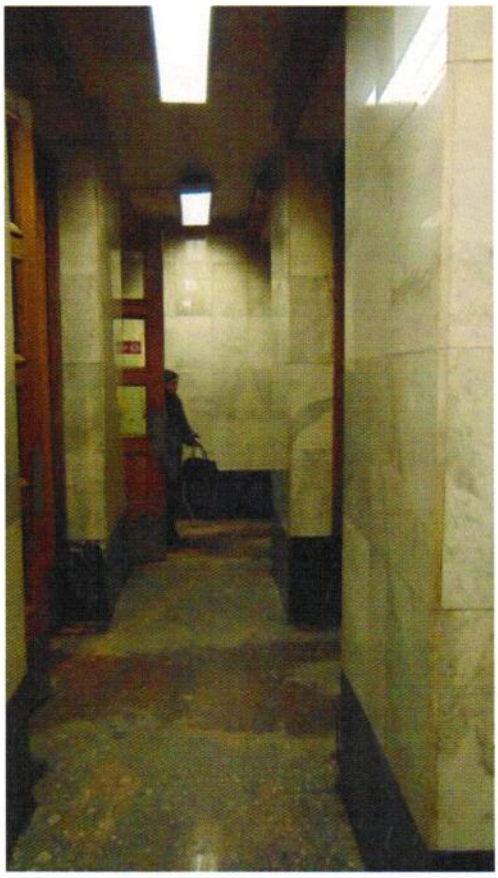
Облицовка стен эскалаторного зала. Следы ремонта облицовки стен. Фото – 2016 г.

Тамбур входа на станцию – следы ремонта плит мраморной облицовки, загрязнение, трещины, сколы, следы ржавчины, выветривание поверхности. Фото – 2016 г.
